Canalisation évacuation E.P (Eaux pluviales): hameau de Tegoro, hameau de BARANIONGOLÉ, commune de Pel-Maoudé

La réalisation d'un caniveau d'évacuation des eaux pluviales en période d'hivernage responsables d'inondations, d'écroulements de maisons et de recrudescence de maladies hydriques impacte positivement désormais l'ensemble de la population du bourg du village de Tégoro, soit 800 habitants environ.

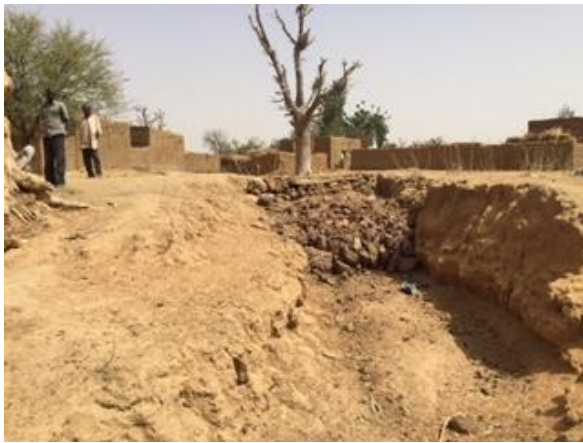
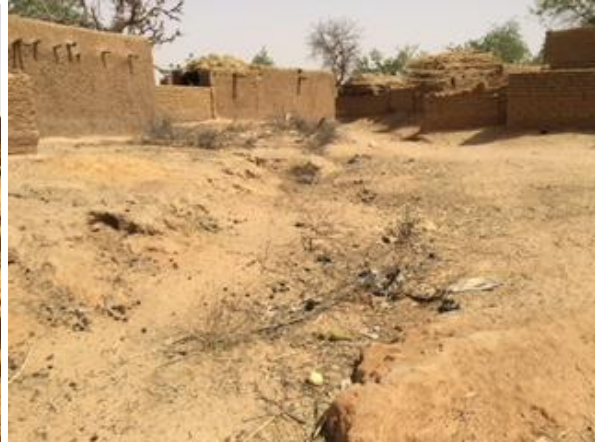
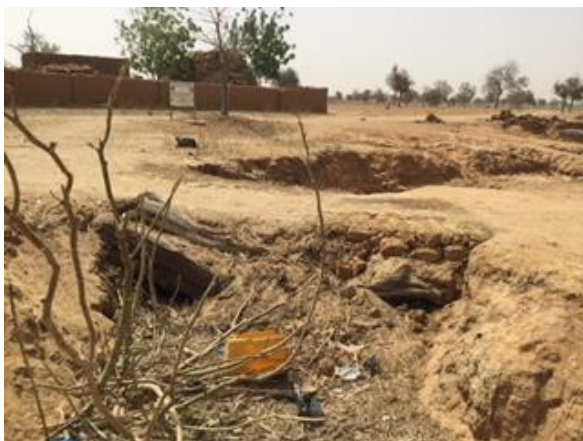
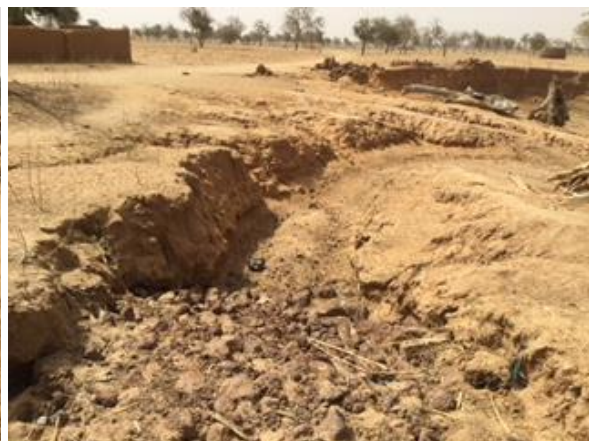
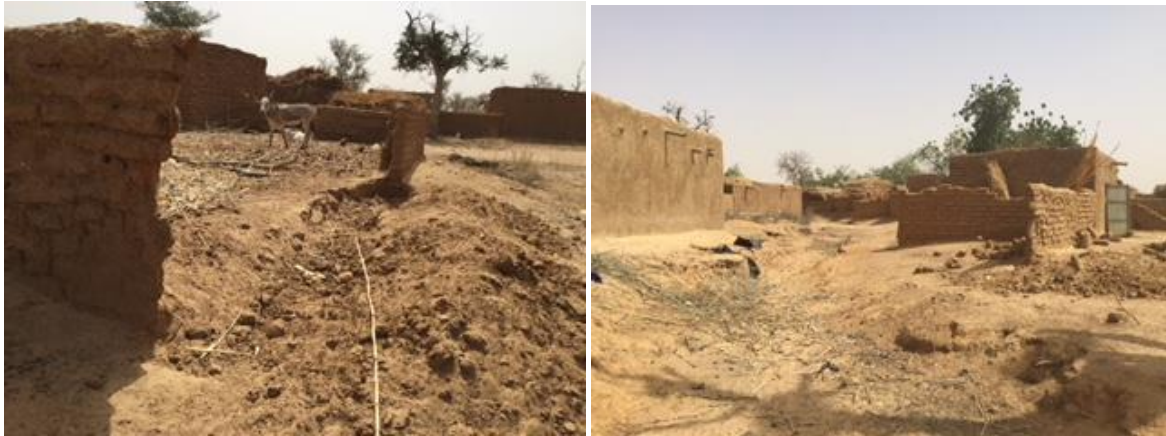
Photos prises en période sèche, 23 janvier 2018, démontrant la nécessité de cet ouvrage : marigots, dégâts de ravinement,... En fait, pas de stagnation d'eau dans le village sous forme de mare, car celui-ci est sis sur un bassin versant, les ruissellements convergent vers la place publique où se trouve un puit moderne à grand diamètre, puis traverse une partie du village, en dégradant, en érodant les soubassements des bâtiments à usage d'habitation, pour se déverser dans la mare réceptive.

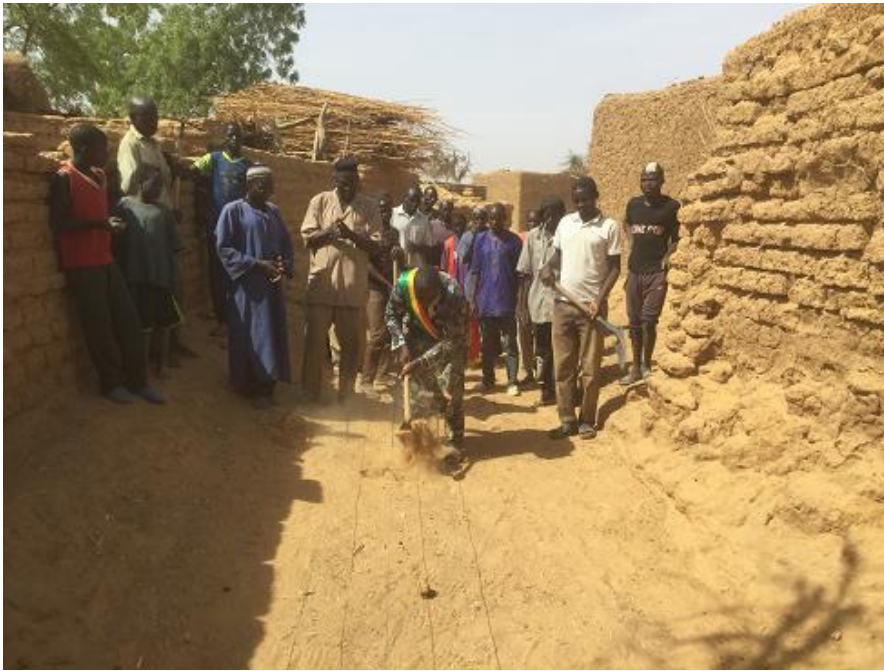
Photos prises 2^{ème} quinzaine d'avril 2018 : Traçage, évaluation de la pente,...

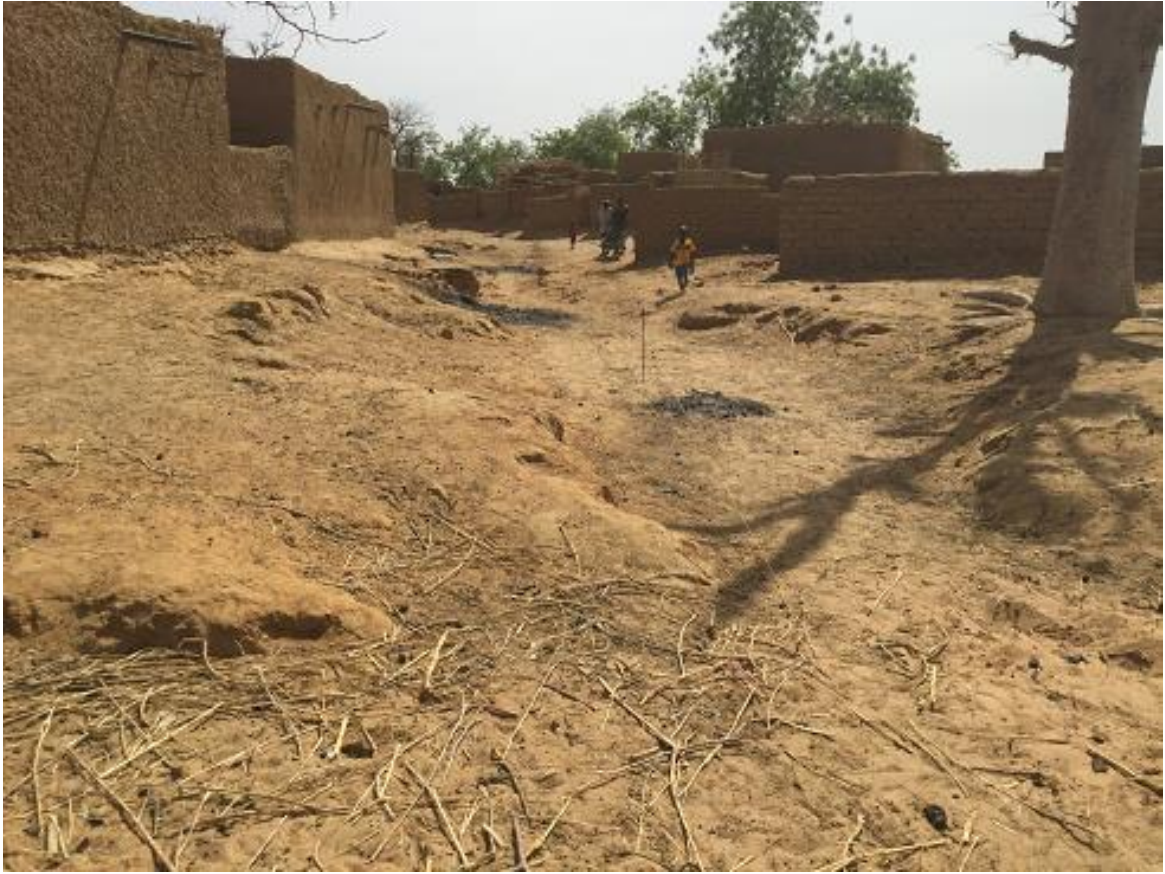
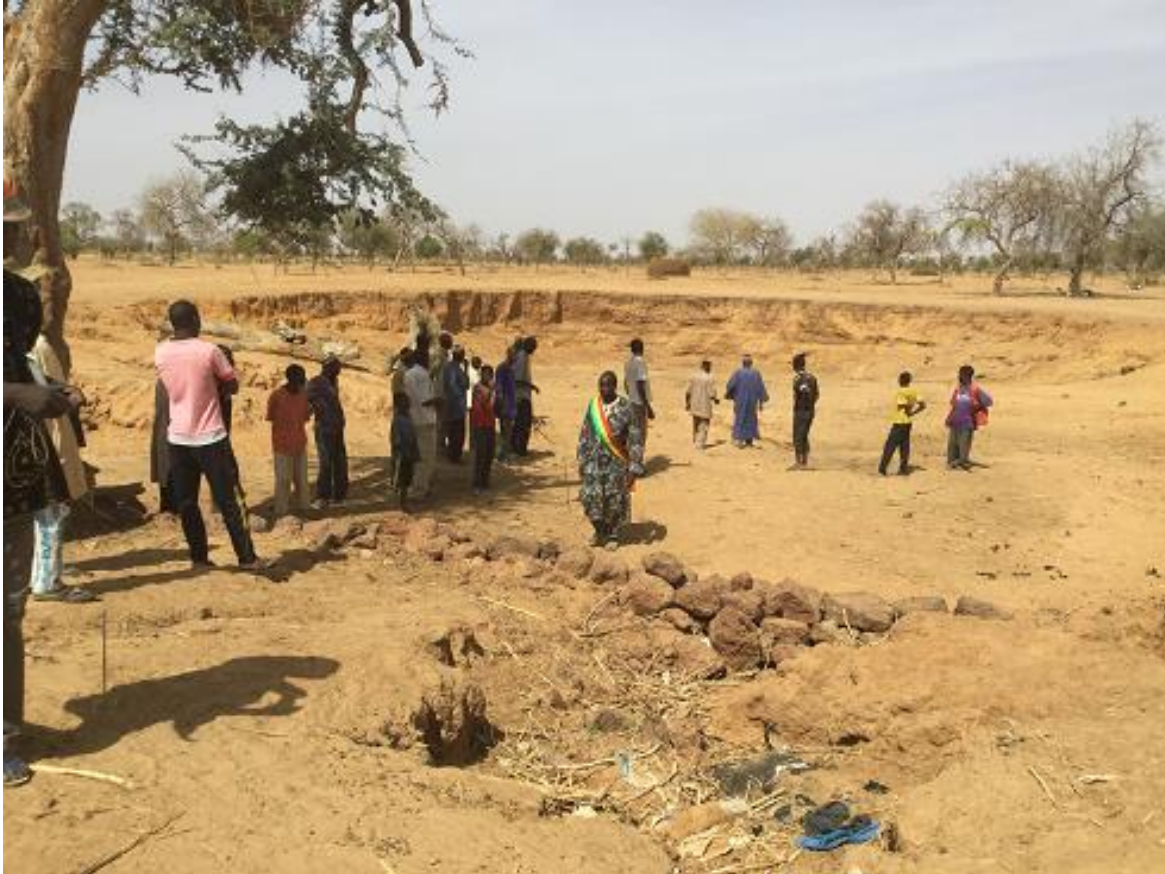
La difficulté de ce chantier résidait dans la pente, irrégulière, forte en dénivelé et non rectiligne. Elle a été parfaitement maîtrisée : très bonne maîtrise d'ouvrage à souligner.

Le tracé de la canalisation E.P. (remarquez les piquets et le fil)

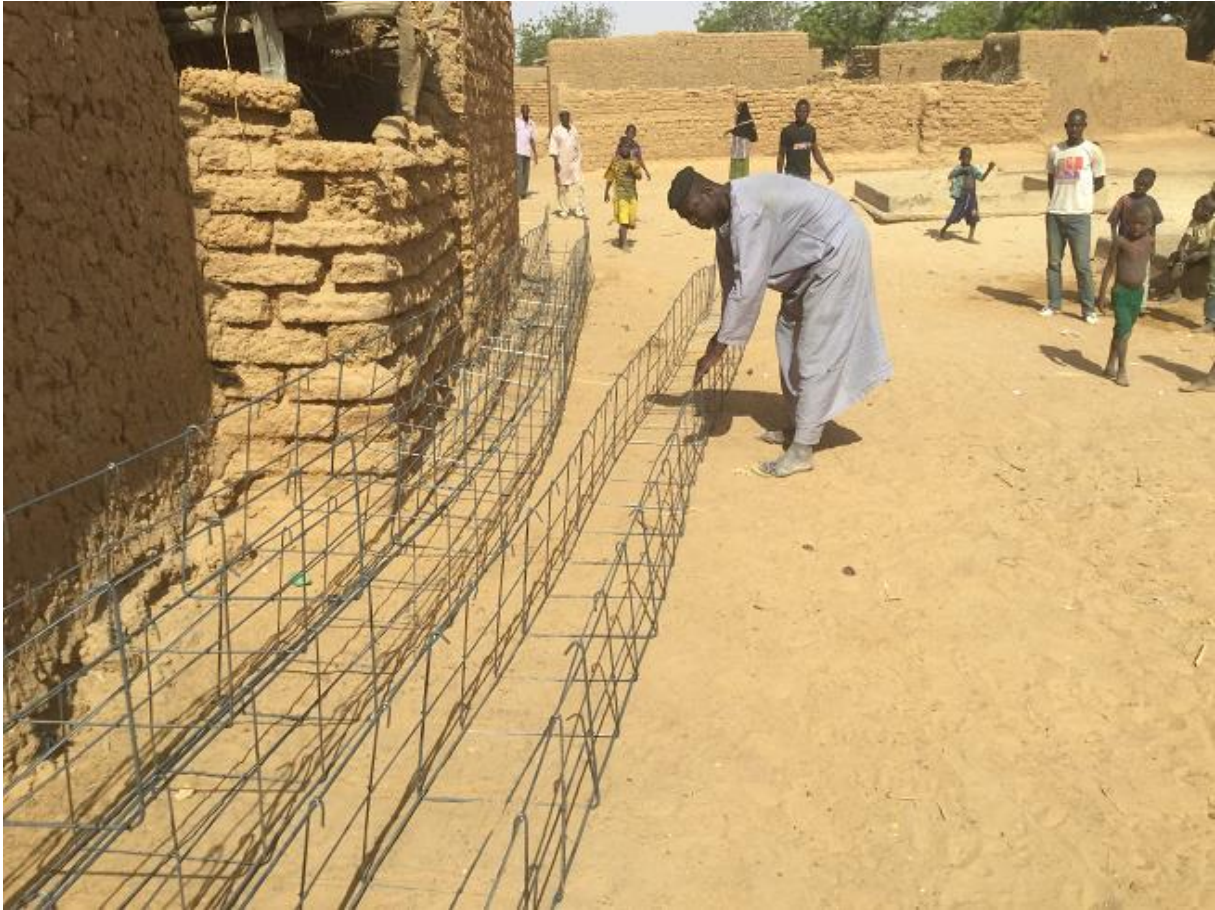
Ghana vérifie la pente, à ce jour le terrassement est achevé, soit 4 jours après le lancement du chantier !

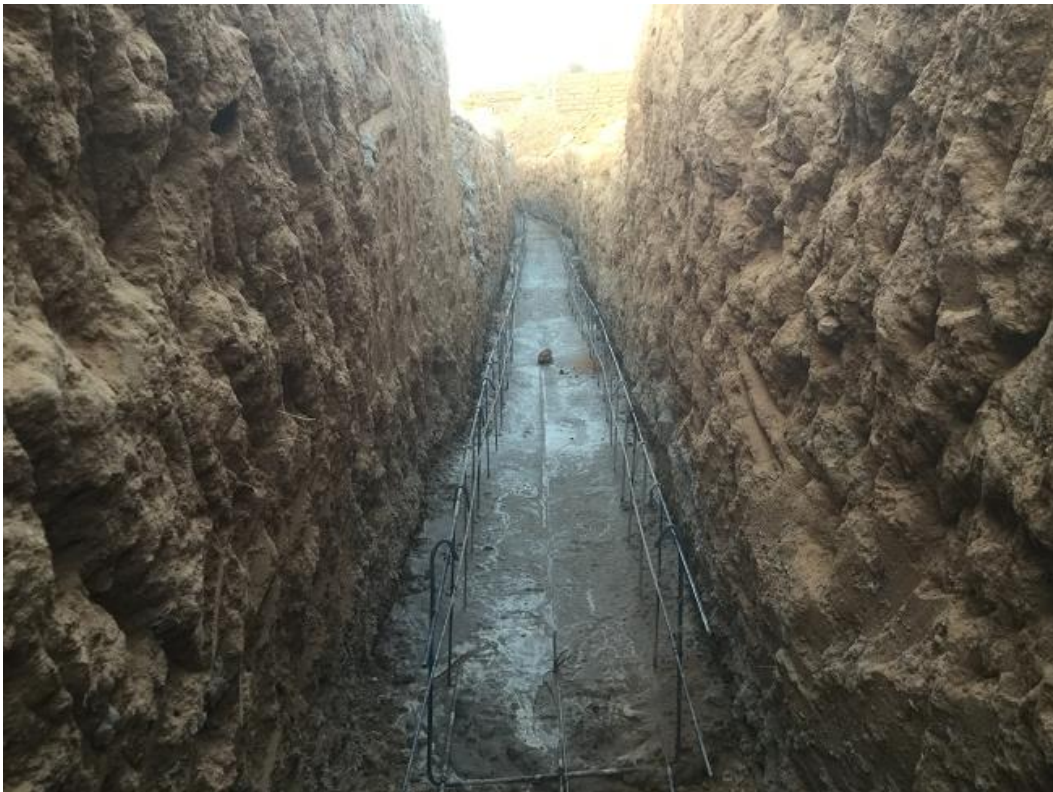
Préparation des ferrillages, conséquent du fait de la forte pente.

Coulage béton fond de la tranchée avec ferrillage pour les parois à venir :

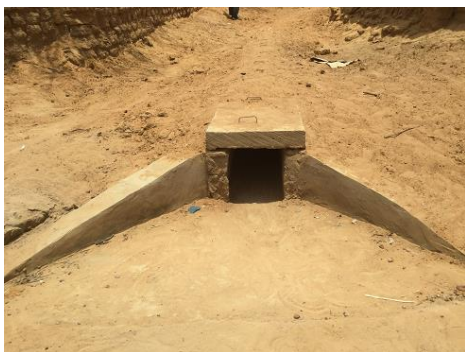
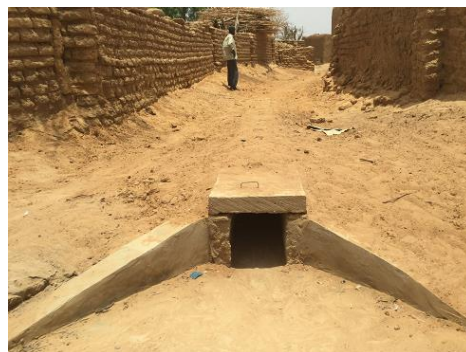
Le collecteur, situé au cœur du village, près d'un puits à grand diamètre, de la mosquée et du cœur du village :

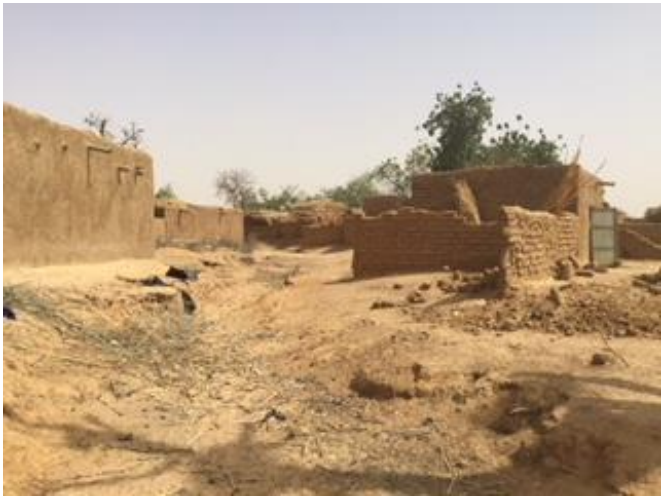
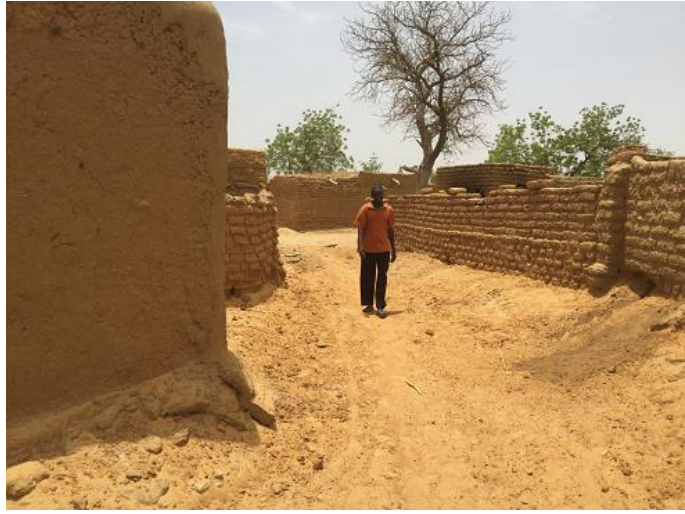
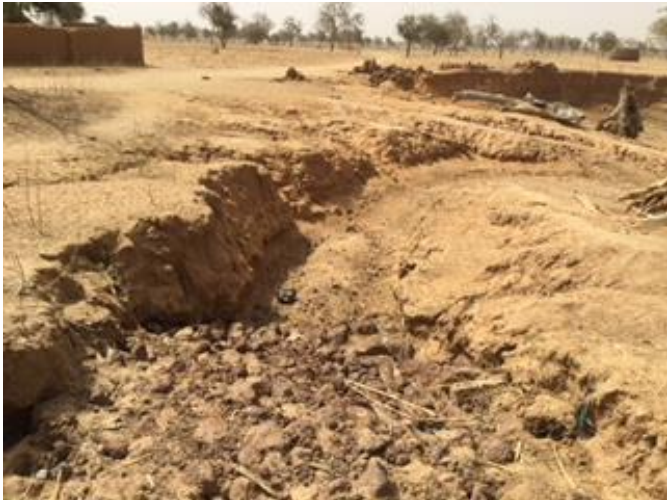
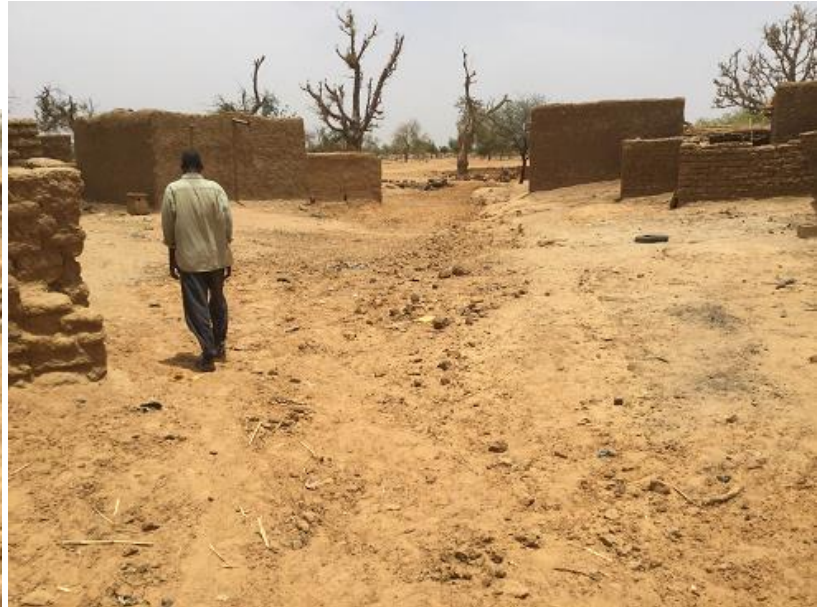
La canalisation avec mise en place des plaques et terrassement pour remise en état du chemin. (Fin mai 2018)

Photos de gauche, état du chemin avant travaux, janvier 2018, Photos de droite prise après travaux, 28 mai 2018.

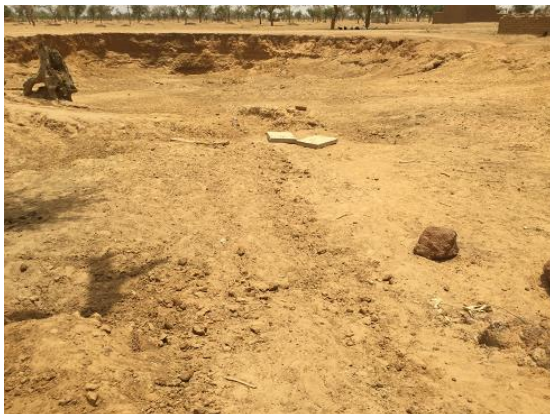
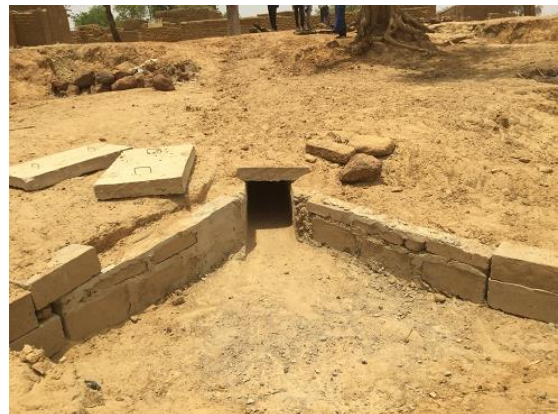
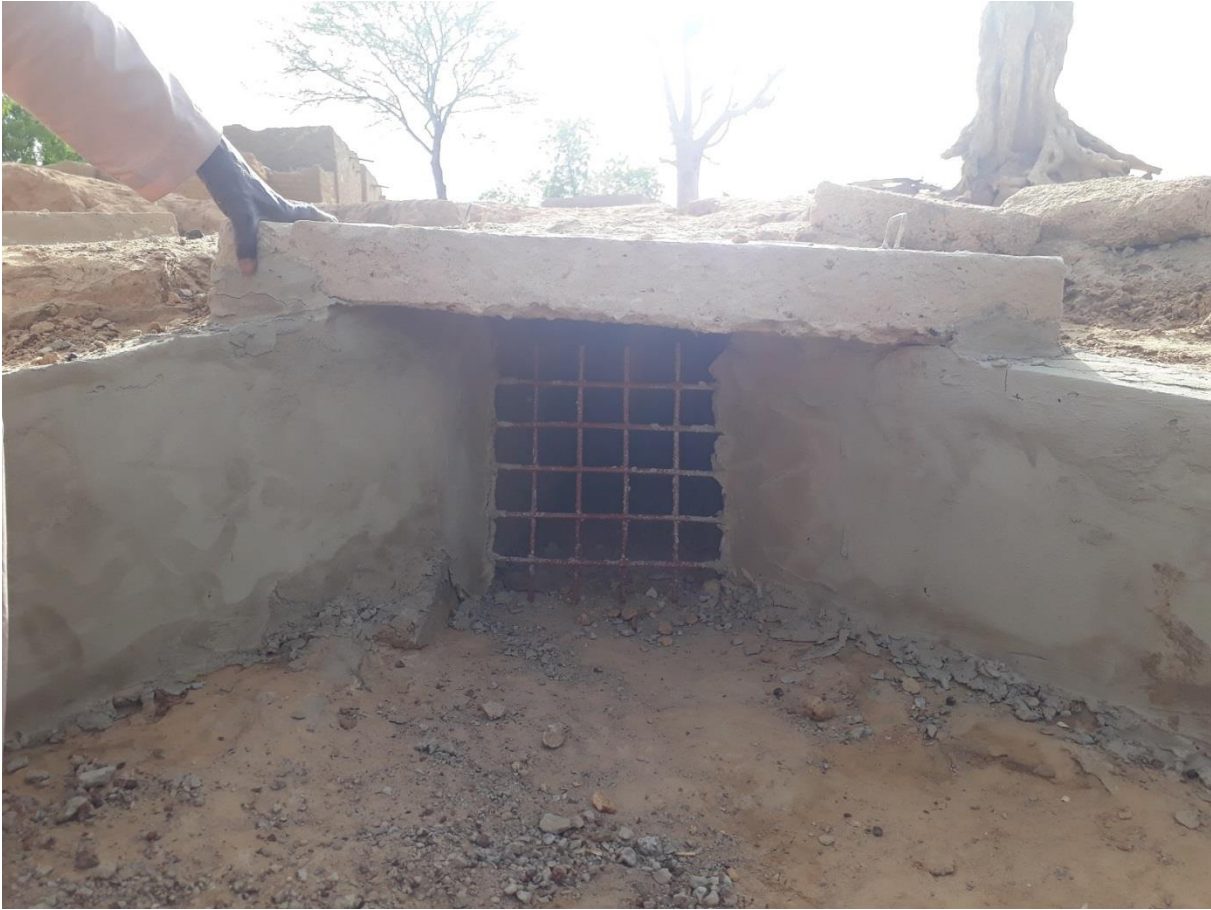
Canalisation entièrement enfouie débouchant sur la mare, située hors du village.

Le déversoir avec grille de protection et renforcement des berges pour la mare en partie basse:

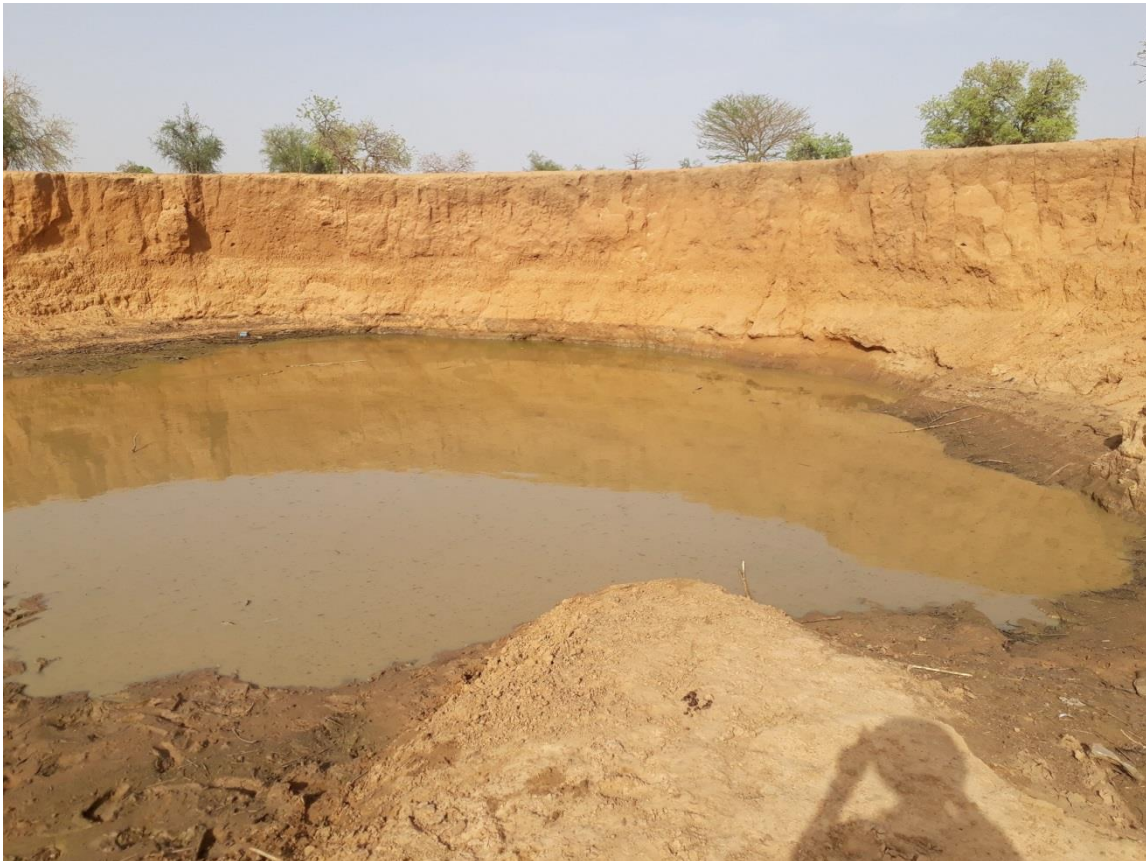
Photo prise début juin 2018 : premières pluies collectées, la mare réceptacle remplit bien son office.
